Modell
Model*Ferrari*VERTRAULICH
CONFIDENTIALGruppe
AreaProgressiv Nr.
Progressive no.Datum
Date

1189

Hitzeschutzblech Power Unit

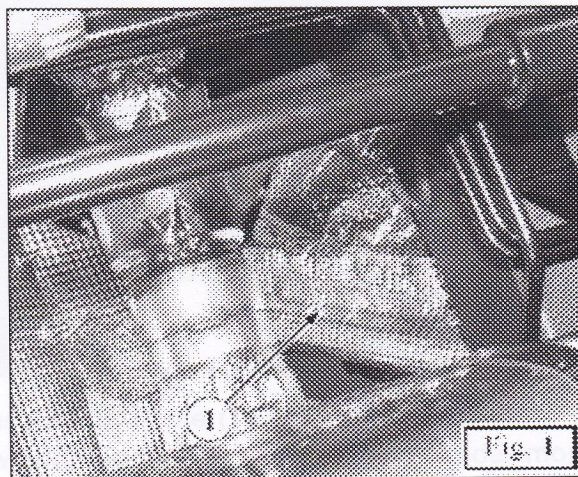
Hiermit möchten wir Ihnen mitteilen, dass ab Assembly Nr. **50936** ein thermisches Hitzeschutzblech (ET-Nr. **204065** - Ref. **1**, Fig. **1**) nahe der Power Unit und den Verbindungsleitungen zum Aktuator eingeführt wurde.

Es wurde entschieden alle vor der o.g. Assembly-Nummer nachzurüsten. Bitte verfahren Sie wie nachstehend beschrieben **bei Fahrzeug mit kaltem Auspuff**:
