## TECHNISCHE INFORMATION

348

07.01.1994

Betreff: **Verbesserungen an der Klimaanlage**

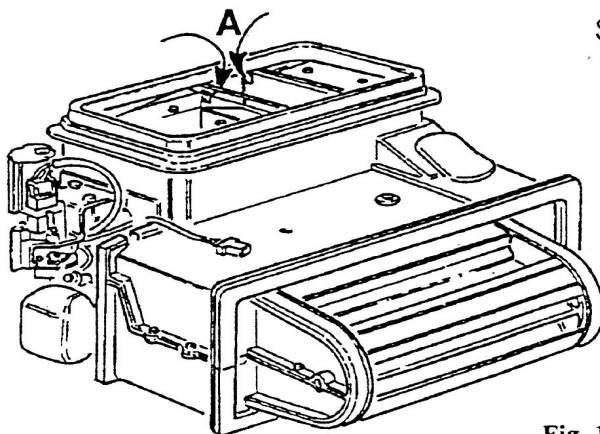
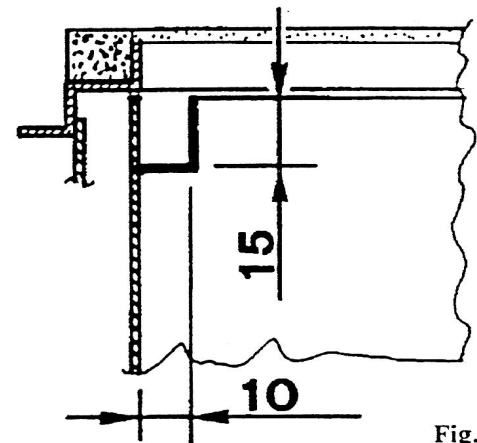
Fig. 1

b) Weiter wurden zwei rechteckige Abflüsse im Gehäuse (siehe Fig. 1) angebracht, um in Stellung "Umluft" (mit geschlossener Luftklappe) ein Sammeln von Wasser zu verhindern.

**Punkt a-b)** Im Falle von Notwendigkeit der beschriebenen Eingriffe, müssen diese, da nur geringfügig, im Rahmen eines Kundendienstes, an den Kunden berechnet werden.

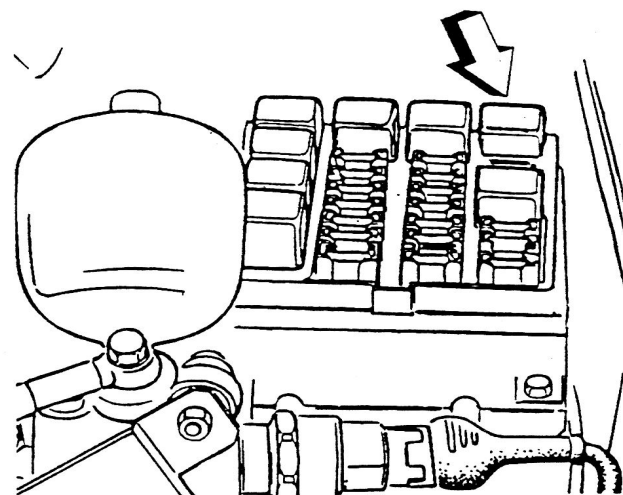
Fig. 2

d) Ab Assembly-Nr. 13758 wurde eine neue Relais-Box in der Produktion eingeführt (ET-Nr. 156947) welches zum vorhergehenden Typ (ET-Nr. 134441) ein Relais mit Diode (ET-Nr. 156669) beinhaltet als Ersatz des Relais ET-Nr. 40130007 (siehe Fig. 2).

Die Einführung des neuen Relais verhindert eventuelle elektrische Störungen und somit auch Störungen der Klimaanlage und sichert somit die korrekte Funktion der ECU.

**Punkt d)** Im Falle von auf das AC-Relais zurückzuführende Fehlfunktionen, werden, wenn nötig, die Kosten des Eingriffes bei in Garantie befindlichen Fahrzeugen von Ferrari übernommen.
