Betreff: Taktfühler auf Fahrzeugen 348, Mondial t

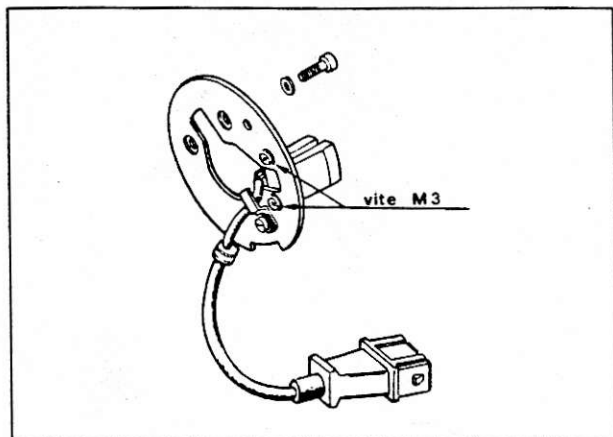
Abb. 1

Ab dem 348/Mondial t-Motor-Nr. 25447 ist der geänderte Hall-Effekt -Taktfühler Zeichnung-Nr. 146322 montiert worden, der auf der Stahlhalter durch 2 M3-Schrauben statt der gestemten Zapfen befestigt ist (Abb. 1).

Der neue Bestandteil ist mechanisch stärker und kann Schwingungen und eine als 150°C höhere Temperatur besser aushalten, wobei eventuelle Misfiring-Probleme vermieden werden, die durch eine doppelte Kraftstoffeinspritzung in denselben Zylinder verursacht werden, was mit dem Fühler alten Typs (der einige Teile mit Funktionsstörungen auch bei Temperaturen unter 100°C vorweisen) erfolgen kann.

Es ist daher notwendig, bei den Fahrzeugen, die sich auf Ihrem Gebiet befinden, und die mit einer Motor-Nr. unter 25447 (Assembly-Nr. 5099) versehen sind, den alten Taktfühler mit dem neuen beim nächsten Serviceeingriff zu ersetzen.
