Datum : 10 - 07 - 1991

TECHNISCHES RUNDSCHREIBEN Nr.

563

Betr.: **Motorensteuerung Fahrzeuge 348 und Mondial t**

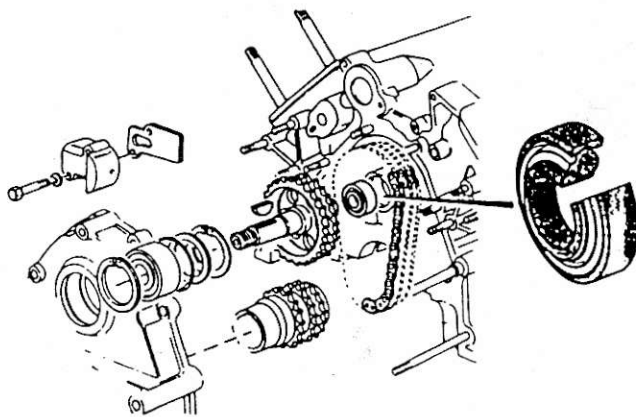
Bei dem neuen Lager wird vermieden, das durch den Verschleiß der Laufstrecke der Rollenlager Probleme einer außergewöhnlichen Geräuschbildung auftreten, besonders ausgeprägt bei Achsenverschiebungen durch starke Zahnriemenzug.

An den Fahrzeugen mit Motornummer unter **24720** (assembly Nr. **4384**) ist bei Inspektion 40.000 km folgendes notwendig : Austausch der Kettenspann-Gleitschuhe **138800** und **136059** gegen Gleitschuhe des neuen Typs **147337** und **147338** sowie Austausch des Rollenlagers Zch. Nr. **136153** gegen Kugellager Zch. Nr. **149241** (Durchmesser 35 mm).

Es ist unbedingt notwendig, das Lager mit dem Schutzschirm zum Zahnrad hin einzubauen 1.
