Technische Information

Modell	Gruppe	Progressiv Nr.	Rückrufkampagne Nr.	Datum
458 ITALIA	9	1836	51	September 2010

Betreff: **RÜCKRUFKAMPAGNE NR. 51 – Austausch des Hitzeschutzes in der Radführung der Hinterräder**

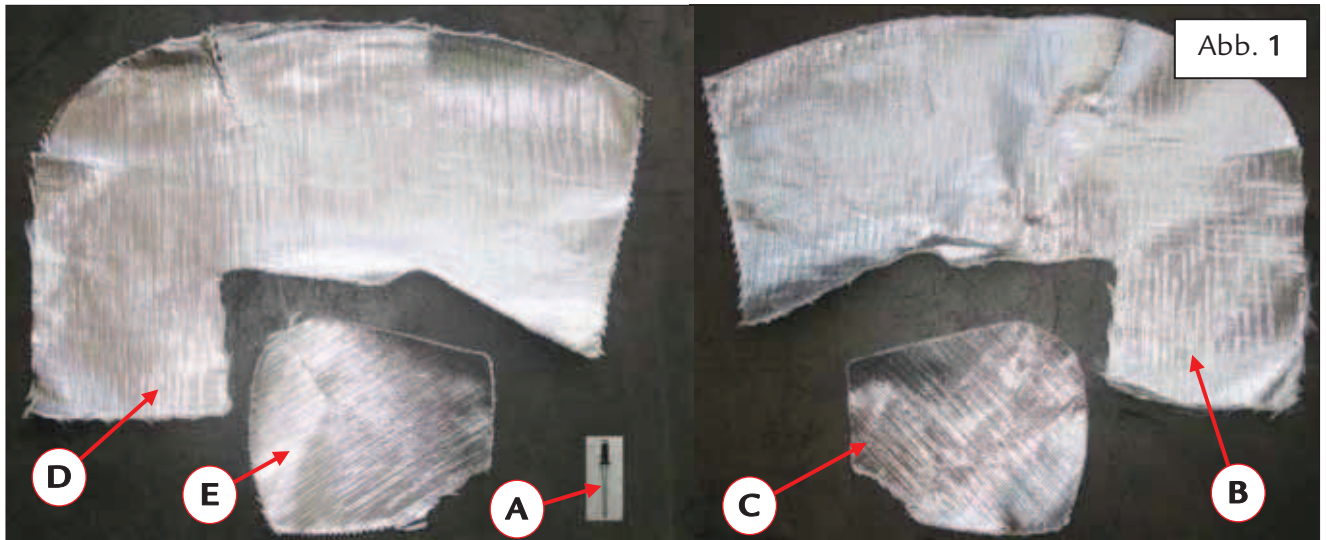
- 2.1 Für die Durchführung der Arbeiten ist der folgende **Kit Hitzeschutz hintere Radführungen Zeichn. Nr. 70001914** erforderlich. Es besteht aus – Abb. 1 Seite 3:
- (A) St. 40 Nieten Zeichn. Nr. 14296196
 - (B) St. 1 Oberer Hitzeschutz rechts Zeichn. Nr. 83779000
 - (C) St. 1 Unterer Hitzeschutz rechts Zeichn. Nr. 83779100
 - (D) St. 1 Oberer Hitzeschutz links Zeichn. Nr. 83779200
 - (E) St. 1 Unterer Hitzeschutz links Zeichn. Nr. 83779300
