Aktualisierung Türen

Hiermit möchten wir Ihnen mitteilen, dass aus Gründen der Produktverbesserung und zur Vermeidung von Wassereintritt in den Türen entschieden wurde, alle Fahrzeuge von Produktionsbeginn bis Assembly Nr. **67144** zu aktualisieren.

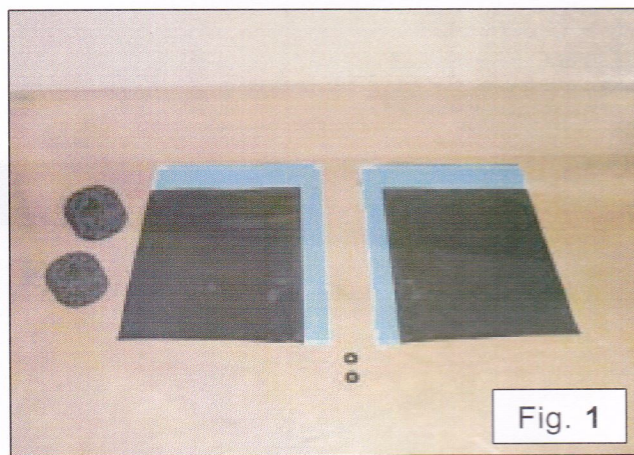
Die Aktualisierung besteht in der Montage der Komponenten, welche im "Kit Türknoten 599 GTB" ET-Nr. **70001197** enthalten sind:

- Wasserschutzfolie rechts (Anz. 1)
ET-Nr. **69968300**
- Wasserschutzfolie links (Anz. 1)
ET-Nr. **69968400**
- Abdichtringe (Anz. 2)
ET-Nr. **63566000**
- Dichtung (Anz. 2)
ET-Nr. **61529400**

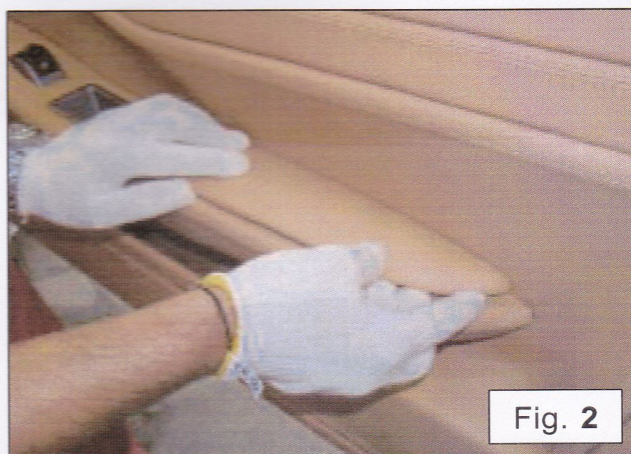
- Rechte Tür öffnen und das Armlehnkissen von der hinteren Seite her entfernen, wie in Fig. 2 gezeigt.
- Den Luftkanal im Gegenuhrzeigersinn drehen und aus seinem Sitz demontieren, wie in Fig. 3 gezeigt.

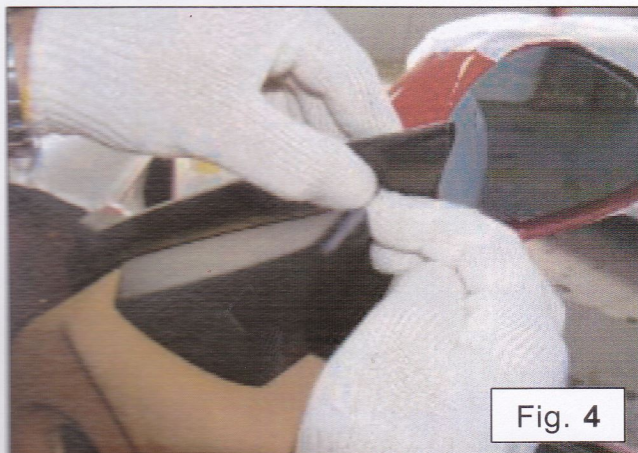
- Die innere Spiegelabdeckung demontieren, zuerst an der Oberseite, dann an der Unterseite, wie in Fig. 4 gezeigt.
- Die Steckverbindung am Hochtöner abstecken, wie in Fig. 5 gezeigt.

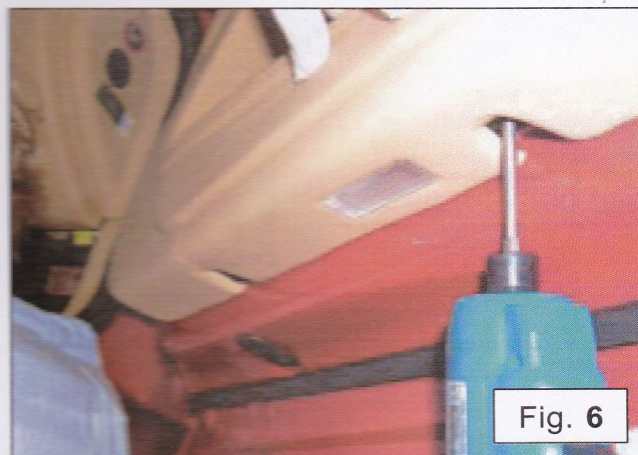
- Die 2 Schrauben an der Unterseite der Türverkleidung entfernen, wie in Fig. 6 gezeigt.
- Die Schraube am Inneren des Türgriffs entfernen, wie in Fig. 7 gezeigt.

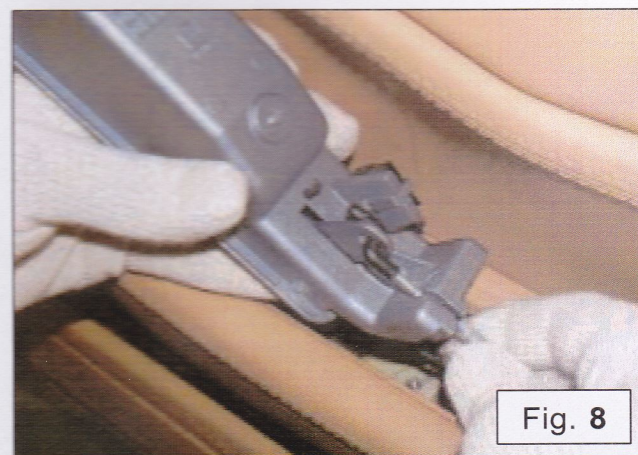
- Den Türgriff herausnehmen und den Zug für die Türöffnung entfernen, wie in Fig. 8 gezeigt.
- Den Stecker des Mikroschalters am Türgriff trennen, wie in Fig. 9 gezeigt.
