Technische Information

Modell	Gruppe	Progressiv Nr.	Kampagne Nr.	Datum
F430 F430 SPIDER	1	1675	290	September 2008

Betreff: Neue Auspuffrohrendstücke.

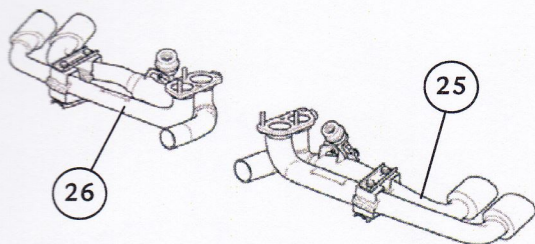
VERALTETE LÖSUNG

Gültige Lösung
bis Assembly Nr. 78063

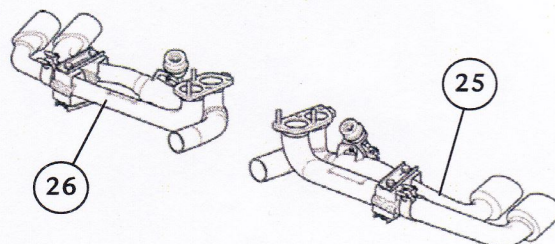
NEUE LÖSUNG

Gültige Lösung
ab Assembly Nr. 78064

- Beschreibung:** Montage von neuen Auspuffrohrendstücken mit doppeltem Verstärkungsbügel und Rückhalteschelle auf äußerem Rohr.
- Grund:** Technische Verbesserung.
- Normen Ersatzteile:** Es werden nur die in der Tabelle "NEUE LÖSUNG" angegebenen Komponenten bearbeitet.

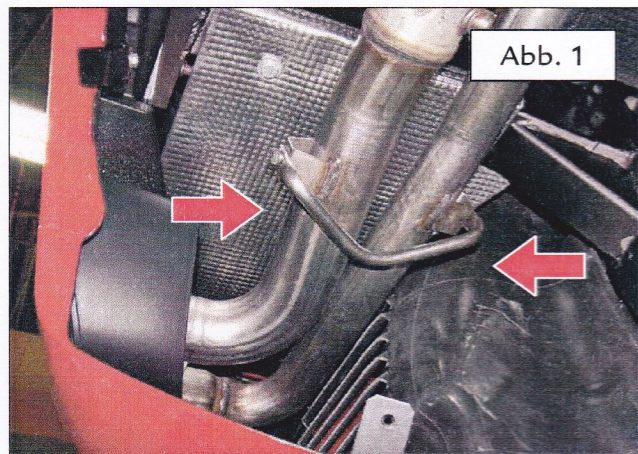
- Bruch auch von nur einem (rechts oder links) der Befestigungsbügel der Rohre (Abb. 1).

Die Aktualisierung besteht darin, dass die alten Auspuffrohre zusammen mit den zugehörigen Haltebügel der Katalysatoren (Abb. 2) durch die eigens entwickelten Komponenten des "Kits Auspuffblenden rechts-links" Code Nr. **70001356** ersetzt werden (Abb. 3).

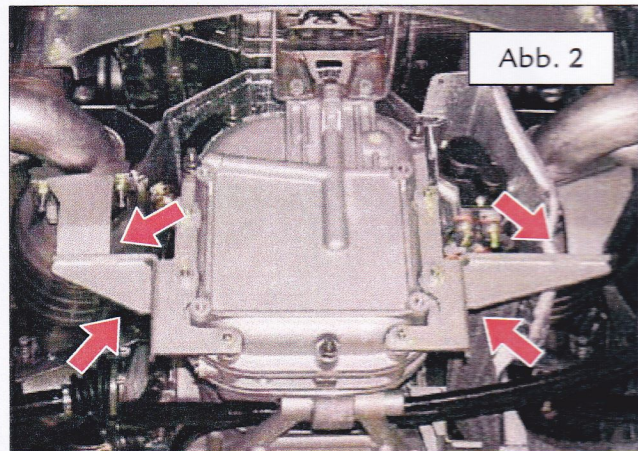
- Bruch auch von nur einem (rechts oder links) der Haltebügel der Katalysatoren (Abb. 2).

- › Den hinteren Diffusor abnehmen (wie nach Abschnitt M2.04 der Reparaturanleitung).
- › Das hintere Element des Unterbodens abnehmen (wie nach Abschnitt M2.12 der Reparaturanleitung).
- › Die alten Auspuffrohrendstücke rechts und links sowie die zugehörigen Haltebügel der Katalysatoren, die in Abb. 2 dargestellt sind, entfernen (wie nach Abschnitt B7.07 der Reparaturanleitung).
- › Alle Komponenten des “Kits Auspuffblenden rechts - links” Code Nr. **70001356** montieren und die entsprechenden Befestigungen anschrauben und ansetzen ohne sie zu blockieren, um die korrekte Einstellung der Auspuffrohre vornehmen zu können (wie nach Abschnitt B7.09 der Reparaturanleitung).

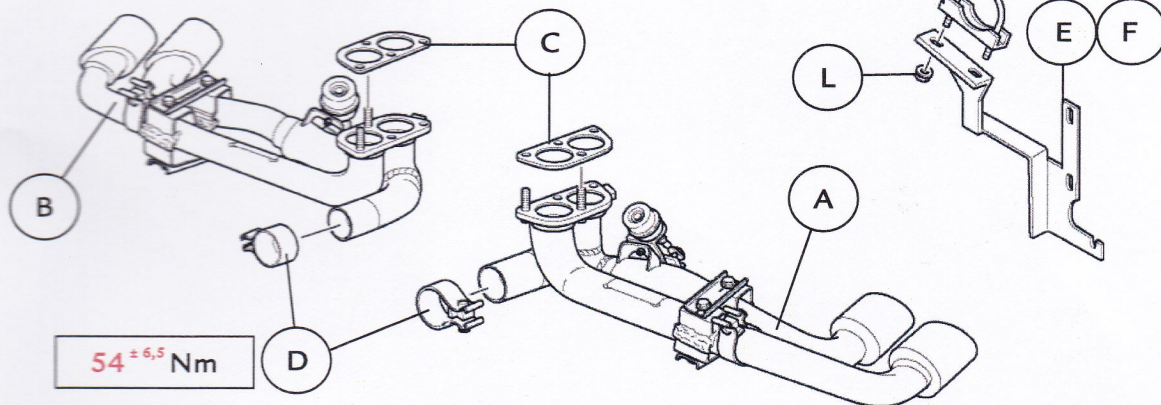
Abb. 3

Kit Auspuffblenden rechts - links Nr. **70001356**

A) Auslassrohr links	Zeichn. Nr. 231543	Anz. 1
B) Auslassrohr rechts	Zeichn. Nr. 231542	Anz. 1
C) Dichtung	Zeichn. Nr. 177612	Anz. 2
D) Schelle	Zeichn. Nr. 185307	Anz. 2

E) Haltebügel Katalysator rechts	Zeichn. Nr. 223143	Anz. 1
F) Haltebügel Katalysator links	Zeichn. Nr. 223144	Anz. 1
G) Bügel	Zeichn. Nr. 215058	Anz. 2
H) U-Bolzen	Zeichn. Nr. 216085	Anz. 2
L) Mutter EAUF M8 x 8	Zeichn. Nr. 14058519	Anz. 4

Anders als im Abschnitt B7.09 - “Einstellung Auspuffanlage” des Werkstatthandbuchs angegeben, ist der Anzugsmoment der Schelle Torx Zeichn. Nr. 185307 (D - Abb. 3) zur Befestigung des Auspuffs am Katalysator jetzt mit **54 ± 6,5** Nm vorgeschrieben (zuvor 43 Nm).
